認證編號 CPF2005425B006

## 車輛資料 Vehicle Information

## 車輛認證總結報告 Vehicle Inspection Findings

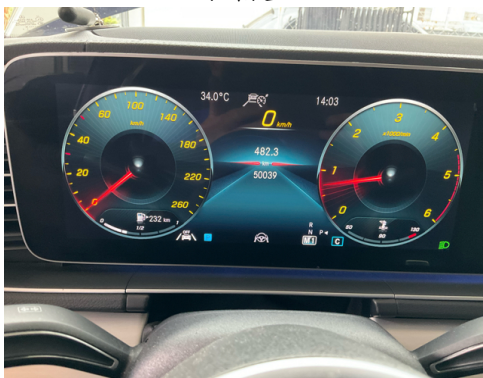
| 現況實車里程 Mileage<br>(僅揭露，不具保證效力) | 50,039 |

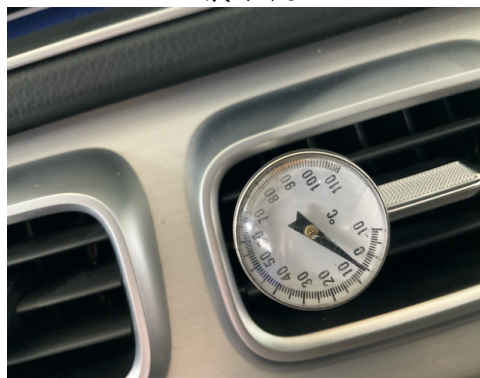
空調溫度

| 5. 前空調風速開關各段風速 | 正常 | 6. 前空調冷氣作動中央出風口溫度 | 6°C |
