認證編號 CPF2005425B010

## 車輛資料 Vehicle Information

## 車輛認證總結報告 Vehicle Inspection Findings

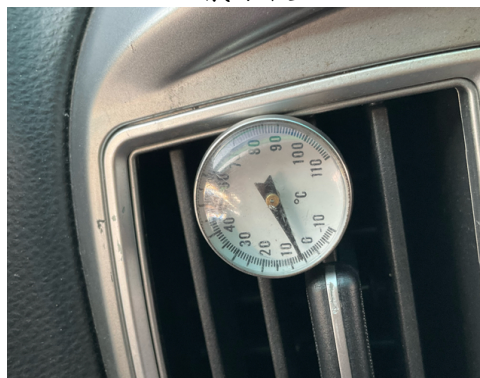
空調溫度

| 5. 前空調風速開關各段風速 | 正常 | 6. 前空調冷氣作動中央出風口溫度 | 6°C |
