認證編號 CPF2005425B015

## 車輛資料 Vehicle Information

## 車輛認證總結報告 Vehicle Inspection Findings

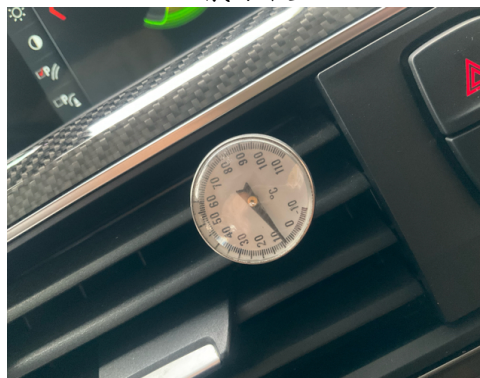
空調溫度

| 5. 前空調風速開關各段風速 | 正常 | 6. 前空調冷氣作動中央出風口溫度 | 9°C |
