認證編號 CPF2005425B016

## 車輛資料 Vehicle Information

## 車輛認證總結報告 Vehicle Inspection Findings

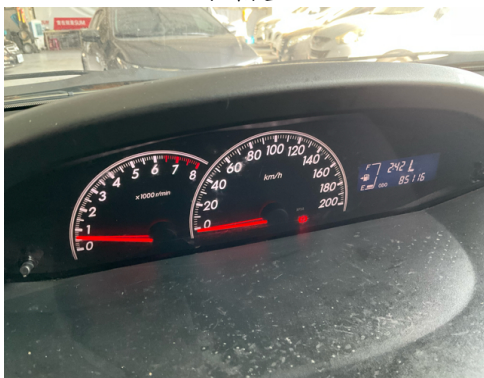
| 現況實車里程 Mileage<br>(僅揭露，不具保證效力) | 85,116 |

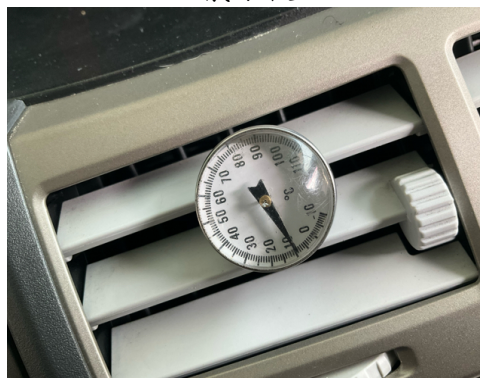
空調溫度

| 5. 前空調風速開關各段風速 | 正常 | 6. 前空調冷氣作動中央出風口溫度 | 10°C |
