# YES 車輛認證書

認證編號 CPF2005425B018

| 廠牌 Make | FORD |
| 車型 Model | FOCUS |

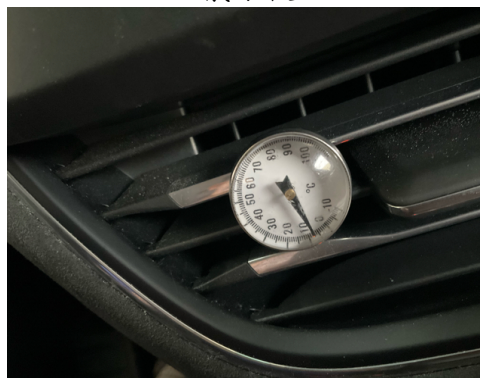
空調溫度

| 5. 前空調風速開關各段風速 | 正常 | 6. 前空調冷氣作動中央出風口溫度 | 8°C |
