認證編號 CPF2005425B019

## 車輛資料 Vehicle Information

| 車型 Model | MAZDA3 |

## 車輛認證總結報告 Vehicle Inspection Findings

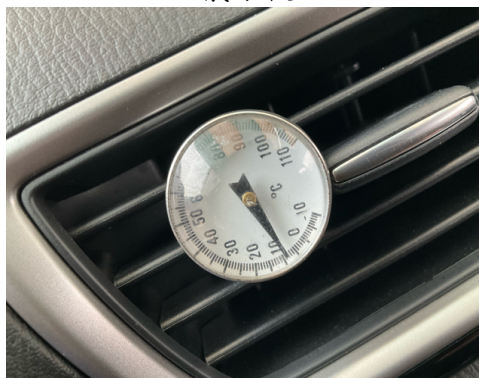
空調溫度

| 5. 前空調風速開關各段風速 | 正常 | 6. 前空調冷氣作動中央出風口溫度 | 9°C |
