# YES 車輛認證書

認證編號 CPF2005425B021

| 廠牌 Make | HINO |
| 車型 Model | 300 |

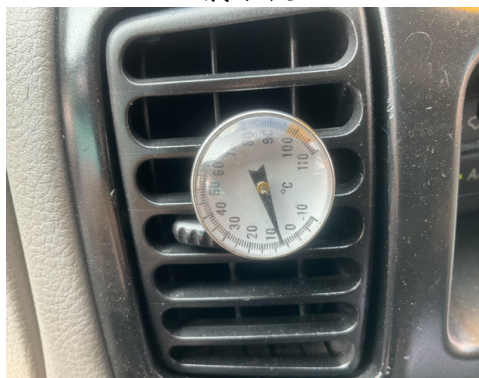
空調溫度

| 5. 前空調風速開關各段風速 | 正常 | 6. 前空調冷氣作動中央出風口溫度 | 7°C |
