認證編號 CPF2005425B026

## 車輛資料 Vehicle Information

| 車型 Model | GLC-CLASS |

## 車輛認證總結報告 Vehicle Inspection Findings

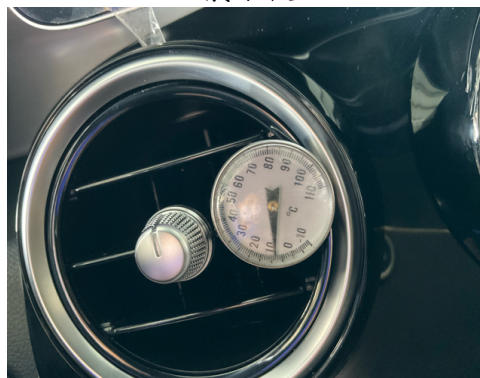
空調溫度

| 5. 前空調風速開關各段風速 | 正常 | 6. 前空調冷氣作動中央出風口溫度 | 9°C |
