認證編號 CPF2005425B029

## 車輛資料 Vehicle Information

## 車輛認證總結報告 Vehicle Inspection Findings

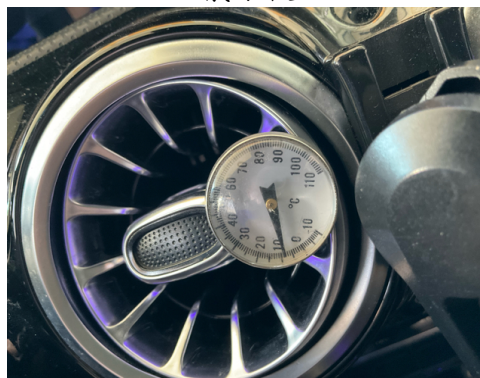
空調溫度

| 5. 前空調風速開關各段風速 | 正常 | 6. 前空調冷氣作動中央出風口溫度 | 9°C |
