認證編號 CPF2005425B032

## 車輛資料 Vehicle Information

## 車輛認證總結報告 Vehicle Inspection Findings

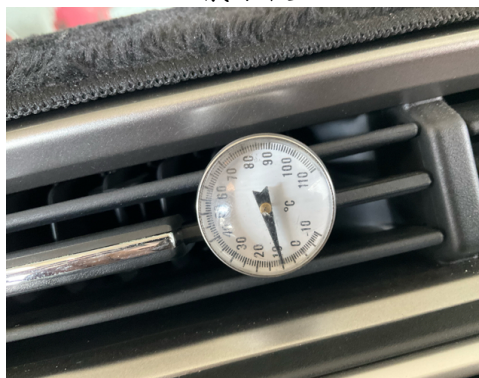
空調溫度

| 5. 前空調風速開關各段風速 | 正常 | 6. 前空調冷氣作動中央出風口溫度 | 10°C |
