# YES 車輛認證書

## 車輛認證總結報告 Vehicle Inspection Findings

認證編號 CPF2005425B033

| 車型 Model | AURIS |

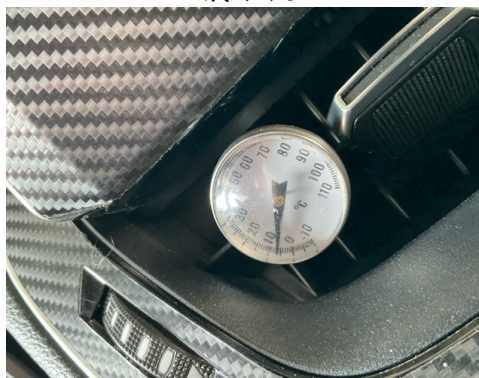
空調溫度

| 5. 前空調風速開關各段風速 | 正常 | 6. 前空調冷氣作動中央出風口溫度 | 6°C |
