# YES 車輛認證書

認證編號 CPF2005425B034

| 車型 Model | MAZDA3 |

## 車輛認證總結報告 Vehicle Inspection Findings

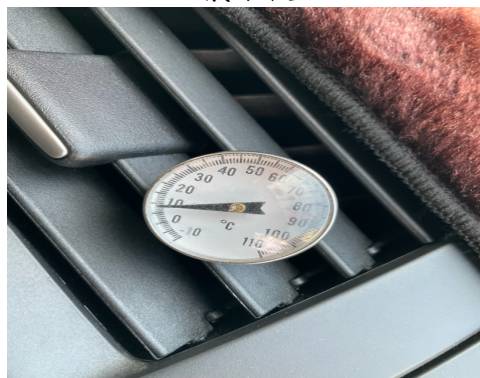
空調溫度

| 5. 前空調風速開關各段風速 | 正常 | 6. 前空調冷氣作動中央出風口溫度 | 9°C |
