認證編號 CPF2005425B036

## 車輛資料 Vehicle Information

## 車輛認證總結報告 Vehicle Inspection Findings

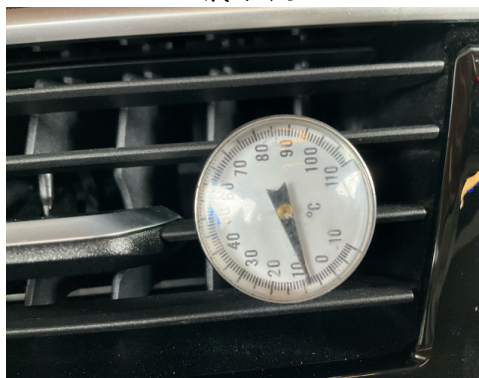
空調溫度

| 5. 前空調風速開關各段風速 | 正常 | 6. 前空調冷氣作動中央出風口溫度 | 8°C |
