認證編號 CPF2005425B047

## 車輛資料 Vehicle Information

## 車輛認證總結報告 Vehicle Inspection Findings

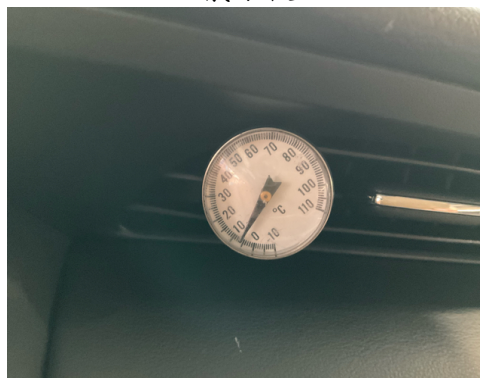
空調溫度

| 5. 前空調風速開關各段風速 | 正常 | 6. 前空調冷氣作動中央出風口溫度 | 7°C |
