認證編號 CPF2005425B053

## 車輛資料 Vehicle Information

## 車輛認證總結報告 Vehicle Inspection Findings

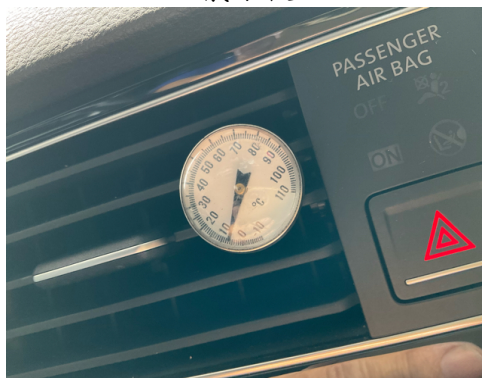
空調溫度

| 5. 前空調風速開關各段風速 | 正常 | 6. 前空調冷氣作動中央出風口溫度 | 7°C |
