# YES 車輛認證書

認證編號 CPF2005425B056

| 廠牌 Make | TOYOTA |
| 車型 Model | YARIS |

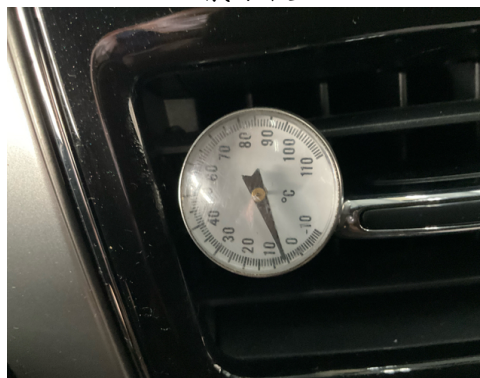
空調溫度

| 5. 前空調風速開關各段風速 | 正常 | 6. 前空調冷氣作動中央出風口溫度 | 6°C |
