認證編號 CPF2005425B057

## 車輛資料 Vehicle Information

## 車輛認證總結報告 Vehicle Inspection Findings

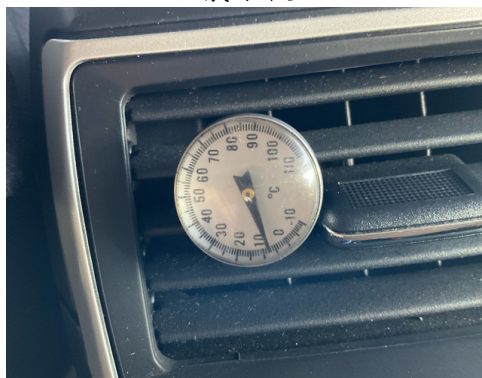
空調溫度

| 5. 前空調風速開關各段風速 | 正常 | 6. 前空調冷氣作動中央出風口溫度 | 8°C |
