認證編號 CPF2005425B067

## 車輛資料 Vehicle Information

## 車輛認證總結報告 Vehicle Inspection Findings

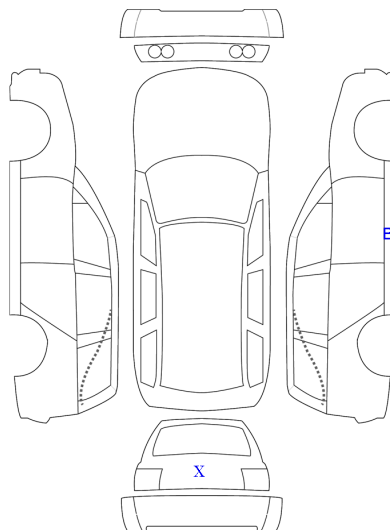
車體外觀圖

本車引擎號碼無異常。

本車車身號碼無異常。

本車輛無泡水跡象。

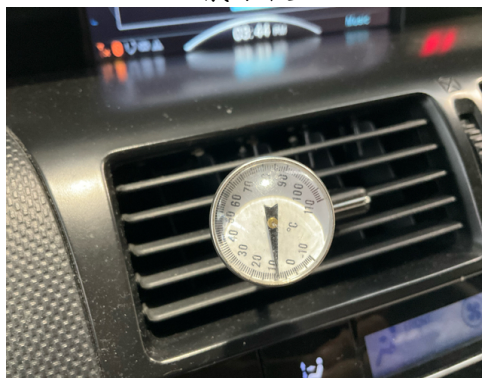
空調溫度

| 1. 檢查室外氣溫 | 25°C | 2. 後空調冷氣作動中央出風口溫度 | 14°C |
| 5. 前空調風速開關各段風速 | 正常 | 6. 前空調冷氣作動中央出風口溫度 | 9°C |
