# YES 車輛認證書

受檢測車輛通過YES認證鑑定標準  
This vehicle has passed the YES Evaluation Standard

認證編號 CPF2005425B073

| 車型 Model | ALTIS |

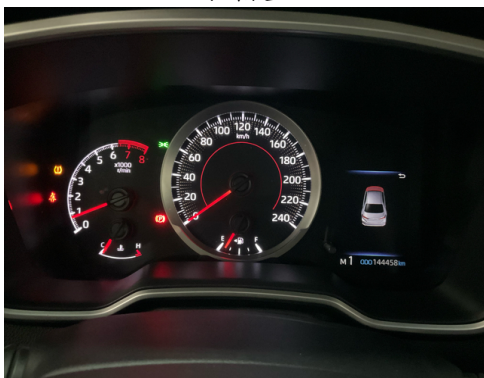
| 現況實車里程 Mileage<br>(僅揭露, 不具保證效力) | 144,458 |

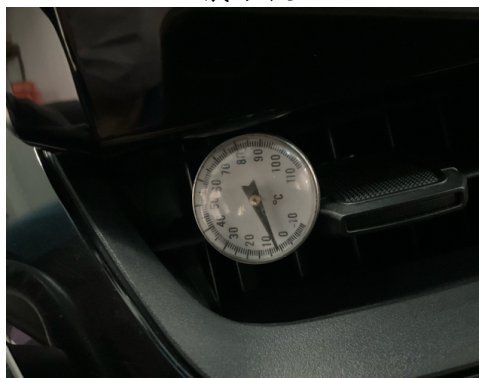
空調溫度

| 5. 前空調風速開關各段風速 | 正常 | 6. 前空調冷氣作動中央出風口溫度 | 7°C |
