認證編號 CPF2005425B075

## 車輛資料 Vehicle Information

## 車輛認證總結報告 Vehicle Inspection Findings

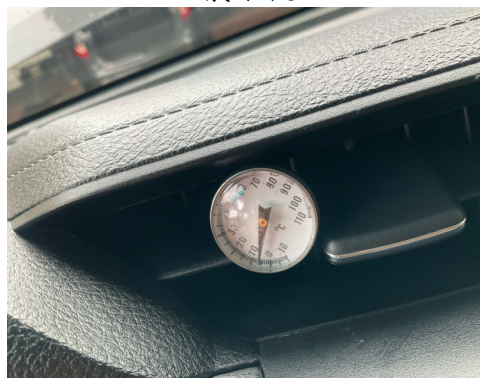
空調溫度

| 5. 前空調風速開關各段風速 | 正常 | 6. 前空調冷氣作動中央出風口溫度 | 6°C |
