認證編號 CPF2005425B076

## 車輛資料 Vehicle Information

## 車輛認證總結報告 Vehicle Inspection Findings

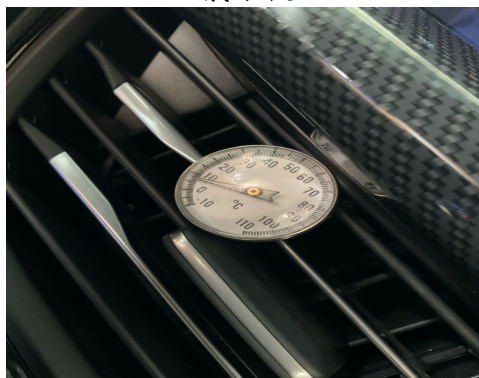
空調溫度

| 5. 前空調風速開關各段風速 | 正常 | 6. 前空調冷氣作動中央出風口溫度 | 7°C |
