認證編號 CPF2005425B079

## 車輛資料 Vehicle Information

## 車輛認證總結報告 Vehicle Inspection Findings

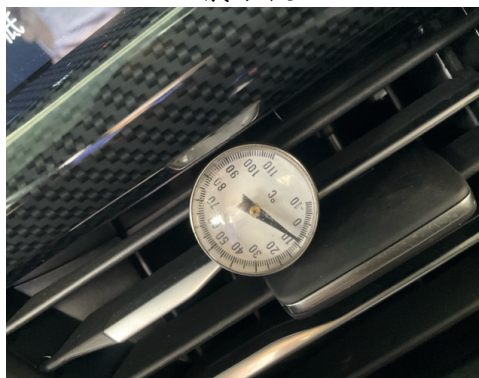
空調溫度

| 5. 前空調風速開關各段風速 | 正常 | 6. 前空調冷氣作動中央出風口溫度 | 8°C |
