認證編號 CPF2005425B084

## 車輛資料 Vehicle Information

## 車輛認證總結報告 Vehicle Inspection Findings

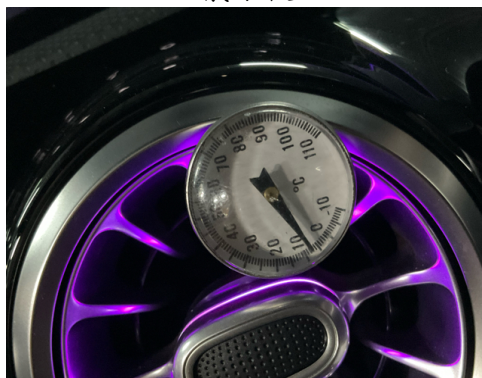
空調溫度

| 5. 前空調風速開關各段風速 | 正常 | 6. 前空調冷氣作動中央出風口溫度 | 7°C |
