認證編號 CPF2005425B089

## 車輛資料 Vehicle Information

## 車輛認證總結報告 Vehicle Inspection Findings

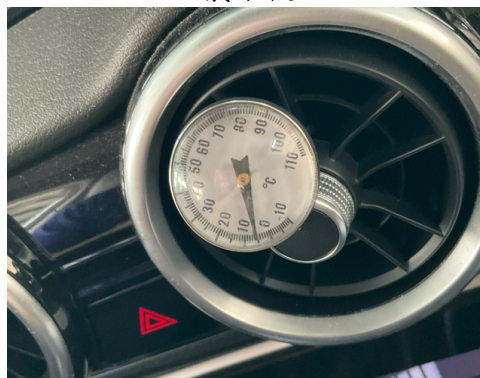
空調溫度

| 5. 前空調風速開關各段風速 | 正常 | 6. 前空調冷氣作動中央出風口溫度 | 6°C |
