認證編號 CPF2005425B092

## 車輛資料 Vehicle Information

## 車輛認證總結報告 Vehicle Inspection Findings

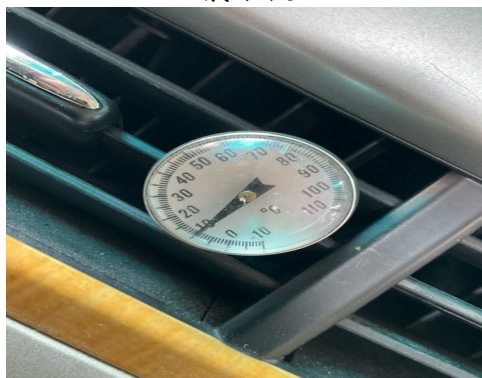
空調溫度

| 1. 檢查室外氣溫 | 26°C | 2. 後空調冷氣作動中央出風口溫度 | 12°C |
| 5. 前空調風速開關各段風速 | 正常 | 6. 前空調冷氣作動中央出風口溫度 | 10°C |
