認證編號 CPF2005425B097

## 車輛資料 Vehicle Information

## 車輛認證總結報告 Vehicle Inspection Findings

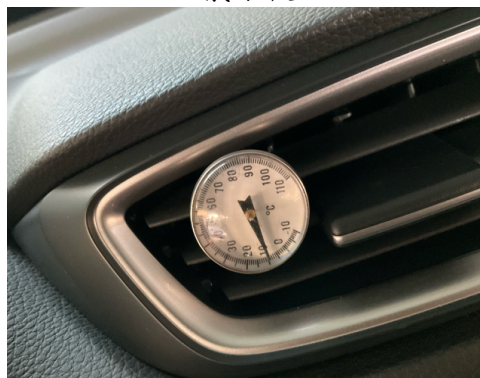
空調溫度

| 5. 前空調風速開關各段風速 | 正常 | 6. 前空調冷氣作動中央出風口溫度 | 10°C |
