認證編號 CPF2005425B099

## 車輛資料 Vehicle Information

## 車輛認證總結報告 Vehicle Inspection Findings

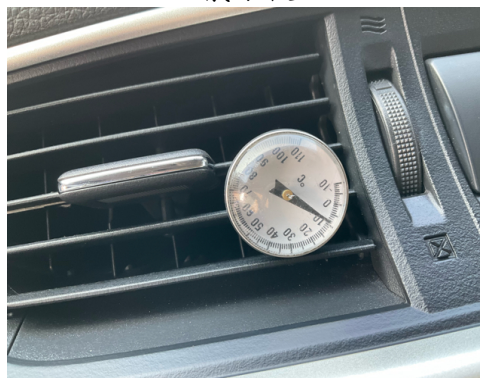
| 5. 前空調風速開關各段風速 | 正常 | 6. 前空調冷氣作動中央出風口溫度 | 9°C |

空調溫度
