認證編號 CPF2005425B103

## 車輛資料 Vehicle Information

## 車輛認證總結報告 Vehicle Inspection Findings

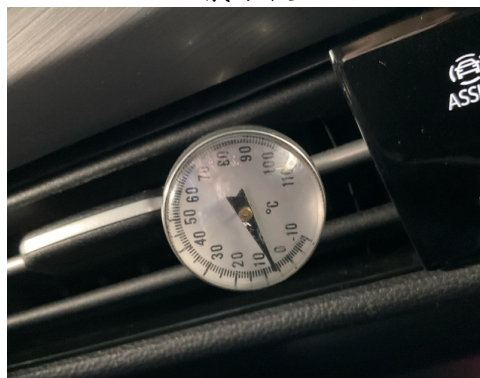
空調溫度

| 5. 前空調風速開關各段風速 | 正常 | 6. 前空調冷氣作動中央出風口溫度 | 6°C |
