認證編號 CPF2005425B105

## 車輛資料 Vehicle Information

| 廠牌 Make | MITSUBISHI |

## 車輛認證總結報告 Vehicle Inspection Findings

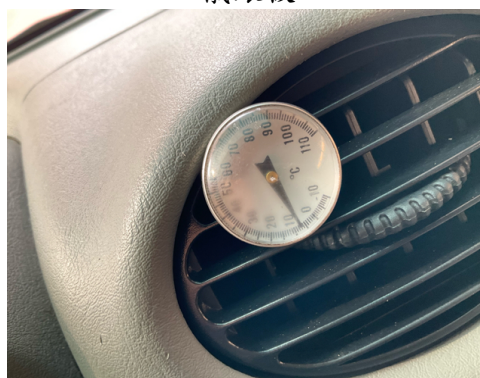
空調溫度

| 5. 前空調風速開關各段風速 | 正常 | 6. 前空調冷氣作動中央出風口溫度 | 7°C |
