認證編號 CPF2005425B113

## 車輛資料 Vehicle Information

## 車輛認證總結報告 Vehicle Inspection Findings

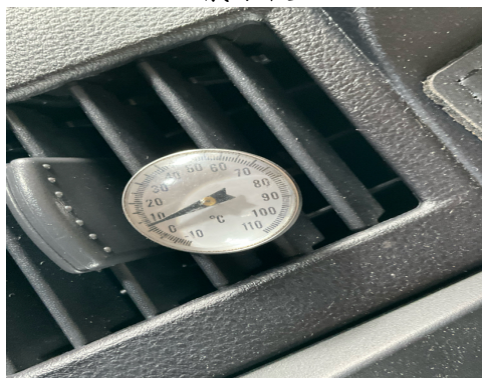
空調溫度

| 1. 檢查室外氣溫 | 19°C | 2. 後空調冷氣作動中央出風口溫度 | 10°C |
| 5. 前空調風速開關各段風速 | 正常 | 6. 前空調冷氣作動中央出風口溫度 | 8°C |
