認證編號 CPF2005425B121

## 車輛資料 Vehicle Information

## 車輛認證總結報告 Vehicle Inspection Findings

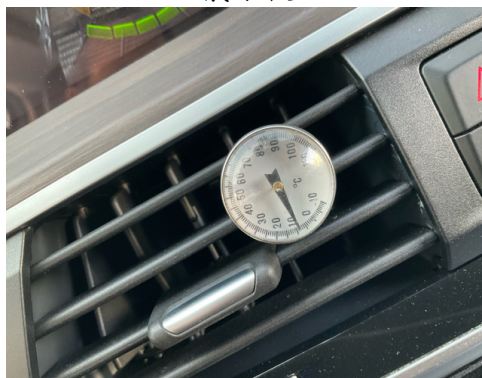
空調溫度

| 5. 前空調風速開關各段風速 | 正常 | 6. 前空調冷氣作動中央出風口溫度 | 9°C |
