認證編號 CPF2005425B123

## 車輛資料 Vehicle Information

## 車輛認證總結報告 Vehicle Inspection Findings

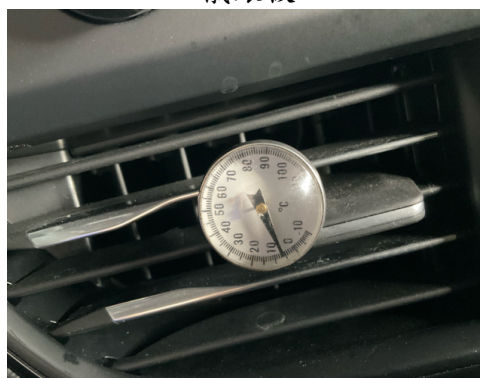
空調溫度

| 5. 前空調風速開關各段風速 | 正常 | 6. 前空調冷氣作動中央出風口溫度 | 6°C |
