# YES 車輛認證書

認證編號 CPF2005425B127

| 廠牌 Make | MITSUBISHI |
| 車型 Model | DELICA |

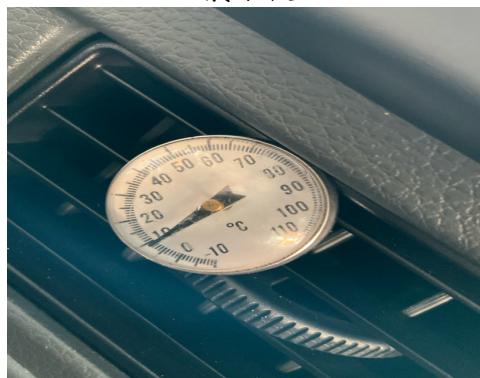
空調溫度

| 5. 前空調風速開關各段風速 | 正常 | 6. 前空調冷氣作動中央出風口溫度 | 9°C |
