# YES 車輛認證書

認證編號 CPF2005425B131

| 廠牌 Make | SUBARU |
| 車型 Model | LEVORG |

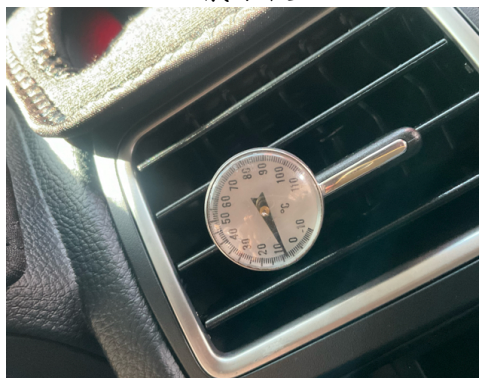
空調溫度

| 5. 前空調風速開關各段風速 | 正常 | 6. 前空調冷氣作動中央出風口溫度 | 8°C |
