# YES 車輛認證書

認證編號 CPF2005425B132

| 廠牌 Make | NISSAN |
| 車型 Model | LIVINA |

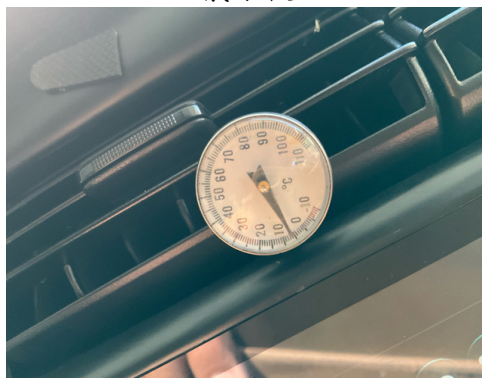
空調溫度

| 5. 前空調風速開關各段風速 | 正常 | 6. 前空調冷氣作動中央出風口溫度 | 6°C |
