認證編號 CPF2005425B134

## 車輛資料 Vehicle Information

## 車輛認證總結報告 Vehicle Inspection Findings

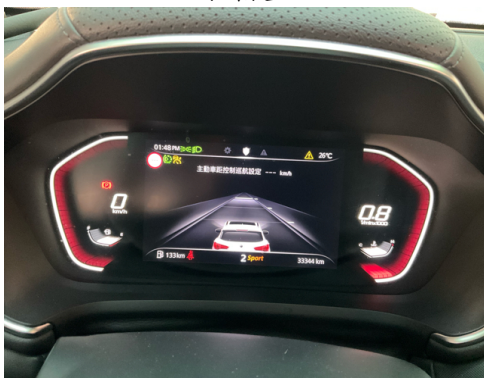
| 現況實車里程 Mileage<br>(僅揭露, 不具保證效力) | 33,344 |

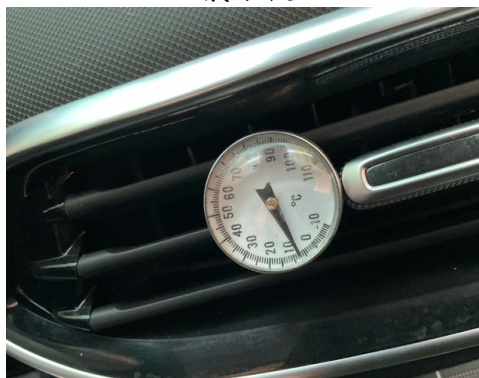
空調溫度

| 5. 前空調風速開關各段風速 | 正常 | 6. 前空調冷氣作動中央出風口溫度 | 8°C |
