認證編號 CPF2005425B136

## 車輛資料 Vehicle Information

| 車型 Model | CR-V |

## 車輛認證總結報告 Vehicle Inspection Findings

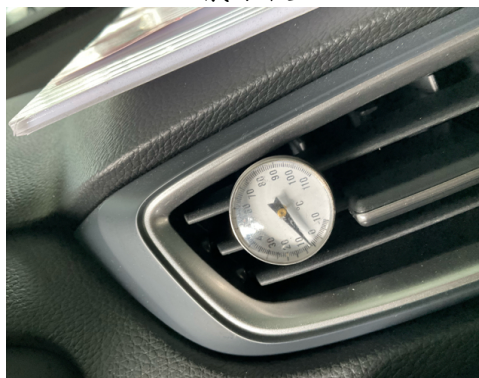
空調溫度

| 5. 前空調風速開關各段風速 | 正常 | 6. 前空調冷氣作動中央出風口溫度 | 7°C |
