認證編號 CPF2005425B137

## 車輛資料 Vehicle Information

## 車輛認證總結報告 Vehicle Inspection Findings

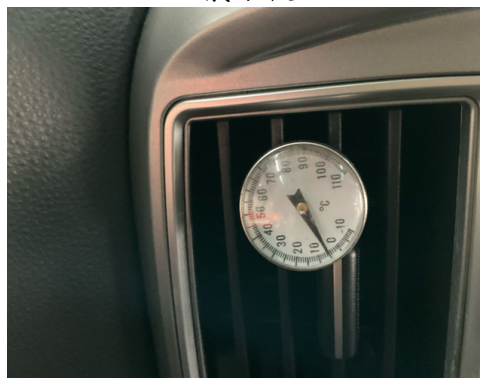
空調溫度

| 1. 檢查室外氣溫 | 19°C | 2. 後空調冷氣作動中央出風口溫度 | 7°C |
| 5. 前空調風速開關各段風速 | 正常 | 6. 前空調冷氣作動中央出風口溫度 | 5°C |
