# YES 車輛認證書

認證編號 CPF2005425B140

| 廠牌 Make | BENZ |
| 車型 Model | CLA-CLASS |

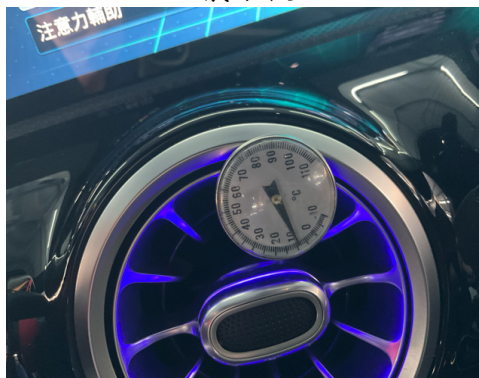
空調溫度

| 5. 前空調風速開關各段風速 | 正常 | 6. 前空調冷氣作動中央出風口溫度 | 9°C |
