# YES 車輛認證書

認證編號 CPF2005425B146

| 車型 Model | YARIS |
| 年份 Year | 2021/04 |

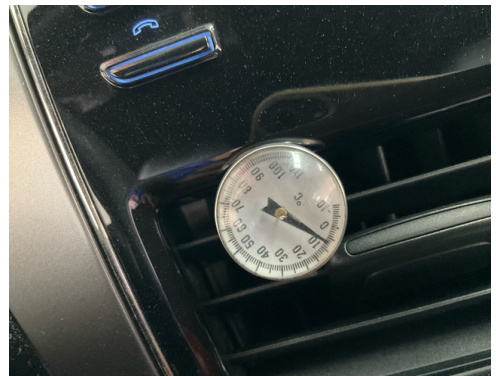
空調溫度

| 5. 前空調風速開關各段風速 | 正常 | 6. 前空調冷氣作動中央出風口溫度 | 7°C |
