認證編號 CPF2005425B148

## 車輛資料 Vehicle Information

## 車輛認證總結報告 Vehicle Inspection Findings

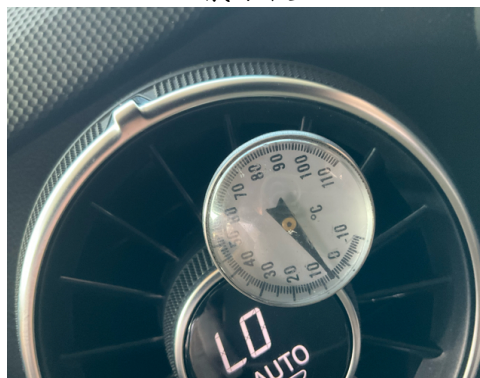
空調溫度

| 5. 前空調風速開關各段風速 | 正常 | 6. 前空調冷氣作動中央出風口溫度 | 6°C |
