# YES 車輛認證書

認證編號 CPF2005425B154

| 廠牌 Make | NISSAN |
| 車型 Model | KICKS |

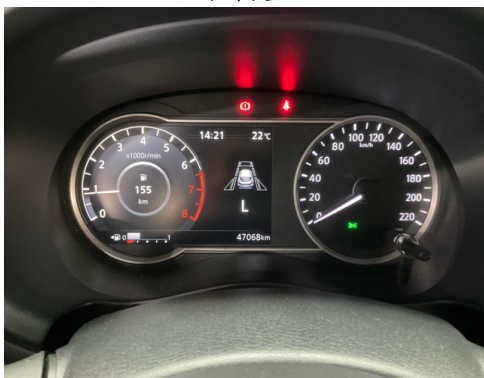
| 現況實車里程 Mileage<br>(僅揭露，不具保證效力) | 47,068 |

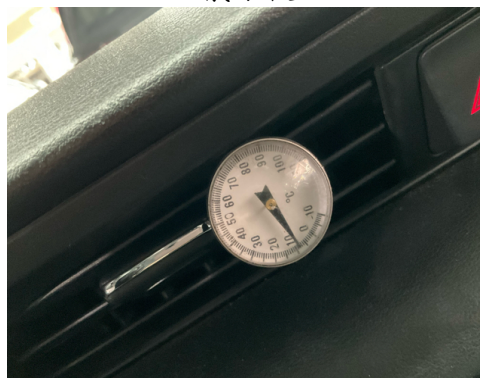
空調溫度

| 5. 前空調風速開關各段風速 | 正常 | 6. 前空調冷氣作動中央出風口溫度 | 8°C |
