認證編號 CPF2005425B155

## 車輛資料 Vehicle Information

## 車輛認證總結報告 Vehicle Inspection Findings

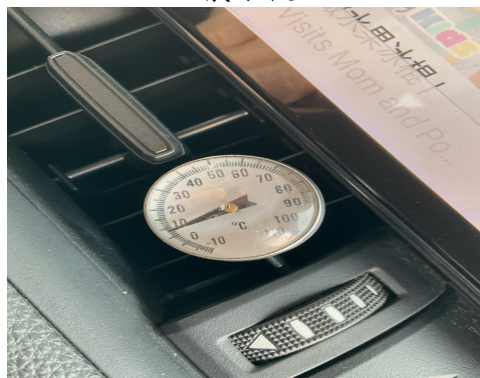
空調溫度

| 5. 前空調風速開關各段風速 | 正常 | 6. 前空調冷氣作動中央出風口溫度 | 9°C |
