認證編號 CPF2005425B156

## 車輛資料 Vehicle Information

| 車型 Model | CR-V |

## 車輛認證總結報告 Vehicle Inspection Findings

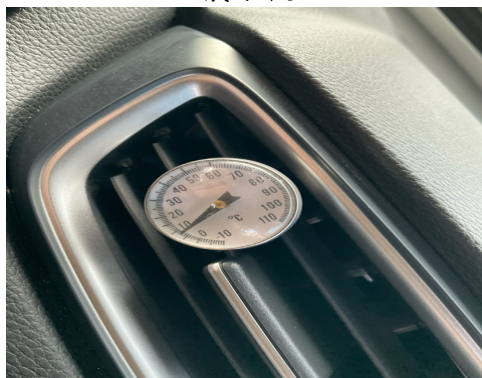
空調溫度

| 5. 前空調風速開關各段風速 | 正常 | 6. 前空調冷氣作動中央出風口溫度 | 8°C |
