認證編號 CPF2005425B157

## 車輛資料 Vehicle Information

## 車輛認證總結報告 Vehicle Inspection Findings

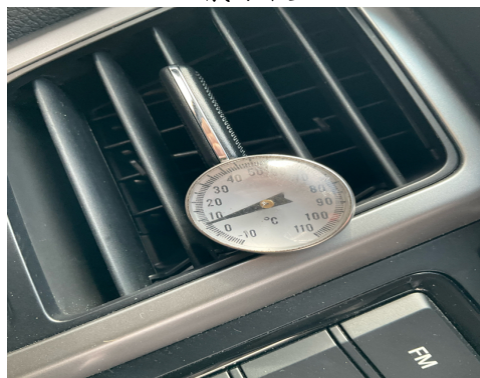
空調溫度

| 5. 前空調風速開關各段風速 | 正常 | 6. 前空調冷氣作動中央出風口溫度 | 7°C |
