# YES 車輛認證書

認證編號 CPF2005425B159

| 廠牌 Make | NISSAN |
| 車型 Model | TIIDA |

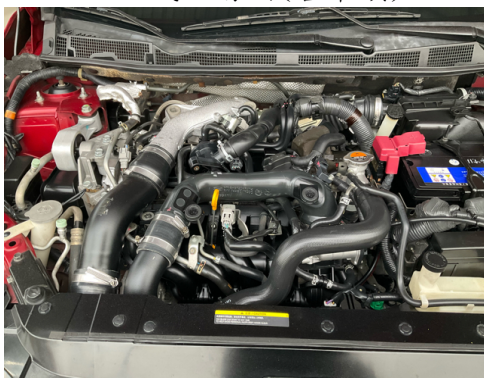
引擎室

| 5. 外觀有無漏油/水跡象 | 異常 | 6. 運轉時有無抖動或異常聲響 | 正常 |

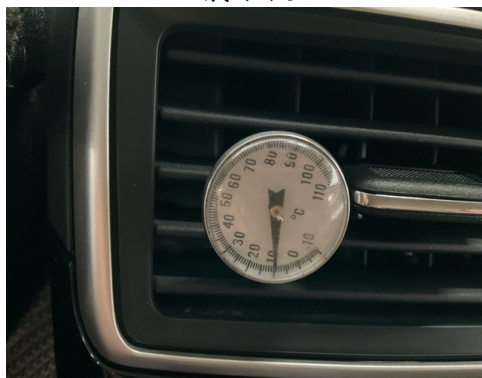
空調溫度

| 5. 前空調風速開關各段風速 | 正常 | 6. 前空調冷氣作動中央出風口溫度 | 10°C |
