認證編號 CPF2005425B164

## 車輛資料 Vehicle Information

## 車輛認證總結報告 Vehicle Inspection Findings

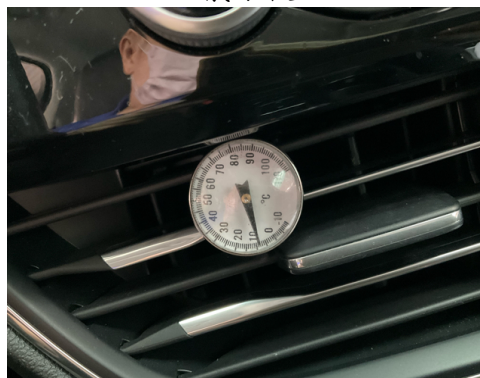
空調溫度

| 5. 前空調風速開關各段風速 | 正常 | 6. 前空調冷氣作動中央出風口溫度 | 9°C |
