認證編號 CPF2005425B170

## 車輛資料 Vehicle Information

## 車輛認證總結報告 Vehicle Inspection Findings

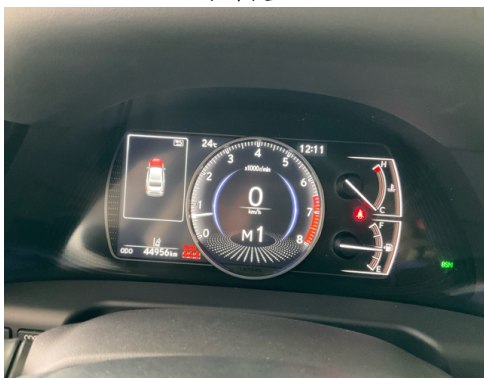
| 現況實車里程 Mileage<br>(僅揭露，不具保證效力) | 44,956 |

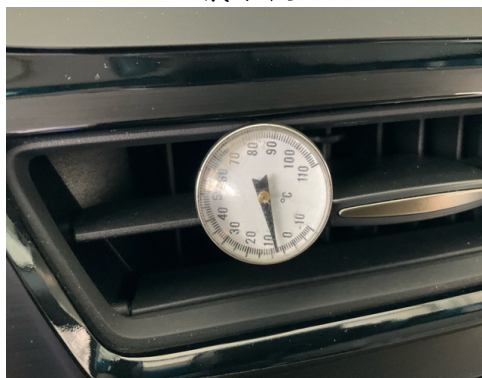
空調溫度

| 5. 前空調風速開關各段風速 | 正常 | 6. 前空調冷氣作動中央出風口溫度 | 8°C |
