認證編號 CPF2005425C002

## 車輛資料 Vehicle Information

| 車型 Model | SIENTA |

## 車輛認證總結報告 Vehicle Inspection Findings

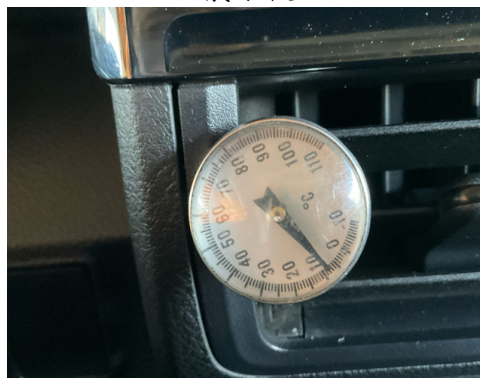
空調溫度

| 5. 前空調風速開關各段風速 | 正常 | 6. 前空調冷氣作動中央出風口溫度 | 8°C |
