認證編號 CPF2005425C009

## 車輛資料 Vehicle Information

## 車輛認證總結報告 Vehicle Inspection Findings

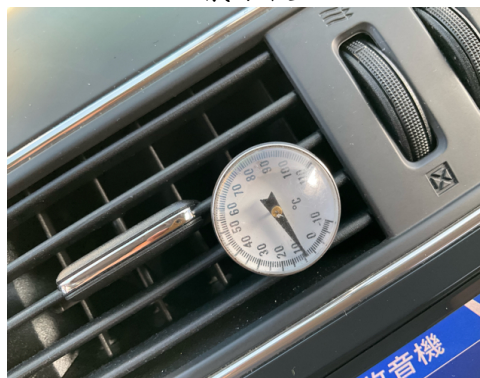
空調溫度

| 5. 前空調風速開關各段風速 | 正常 | 6. 前空調冷氣作動中央出風口溫度 | 9°C |
